PRESIDIOS OF THE BIG BEND AREA

Professional Papers No. 31

Southwest Cultural Resources Center Professional Paper Number 31

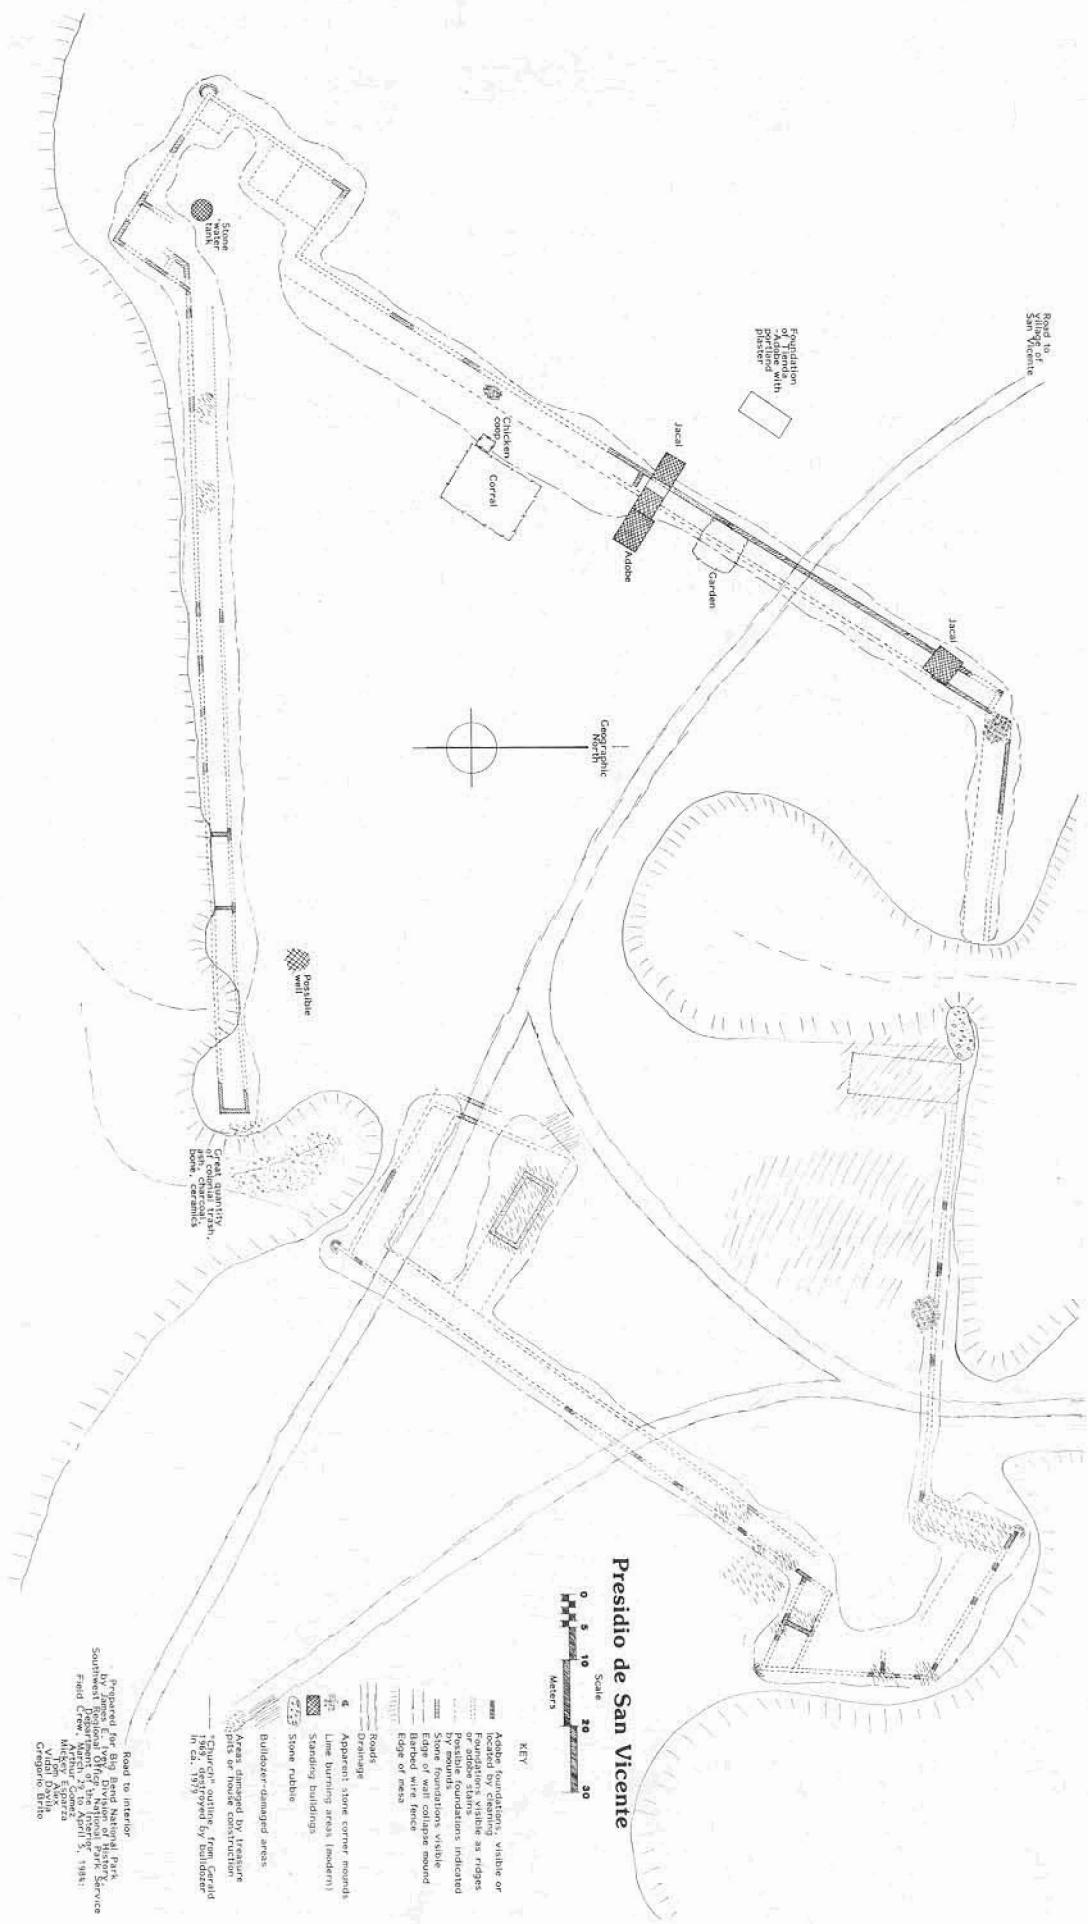
Presented for Record by
Division of History
Southwest Region
March 2, 1981
Field Crew
Mike G. Garcia
Vito Donato
Gregorio Britto

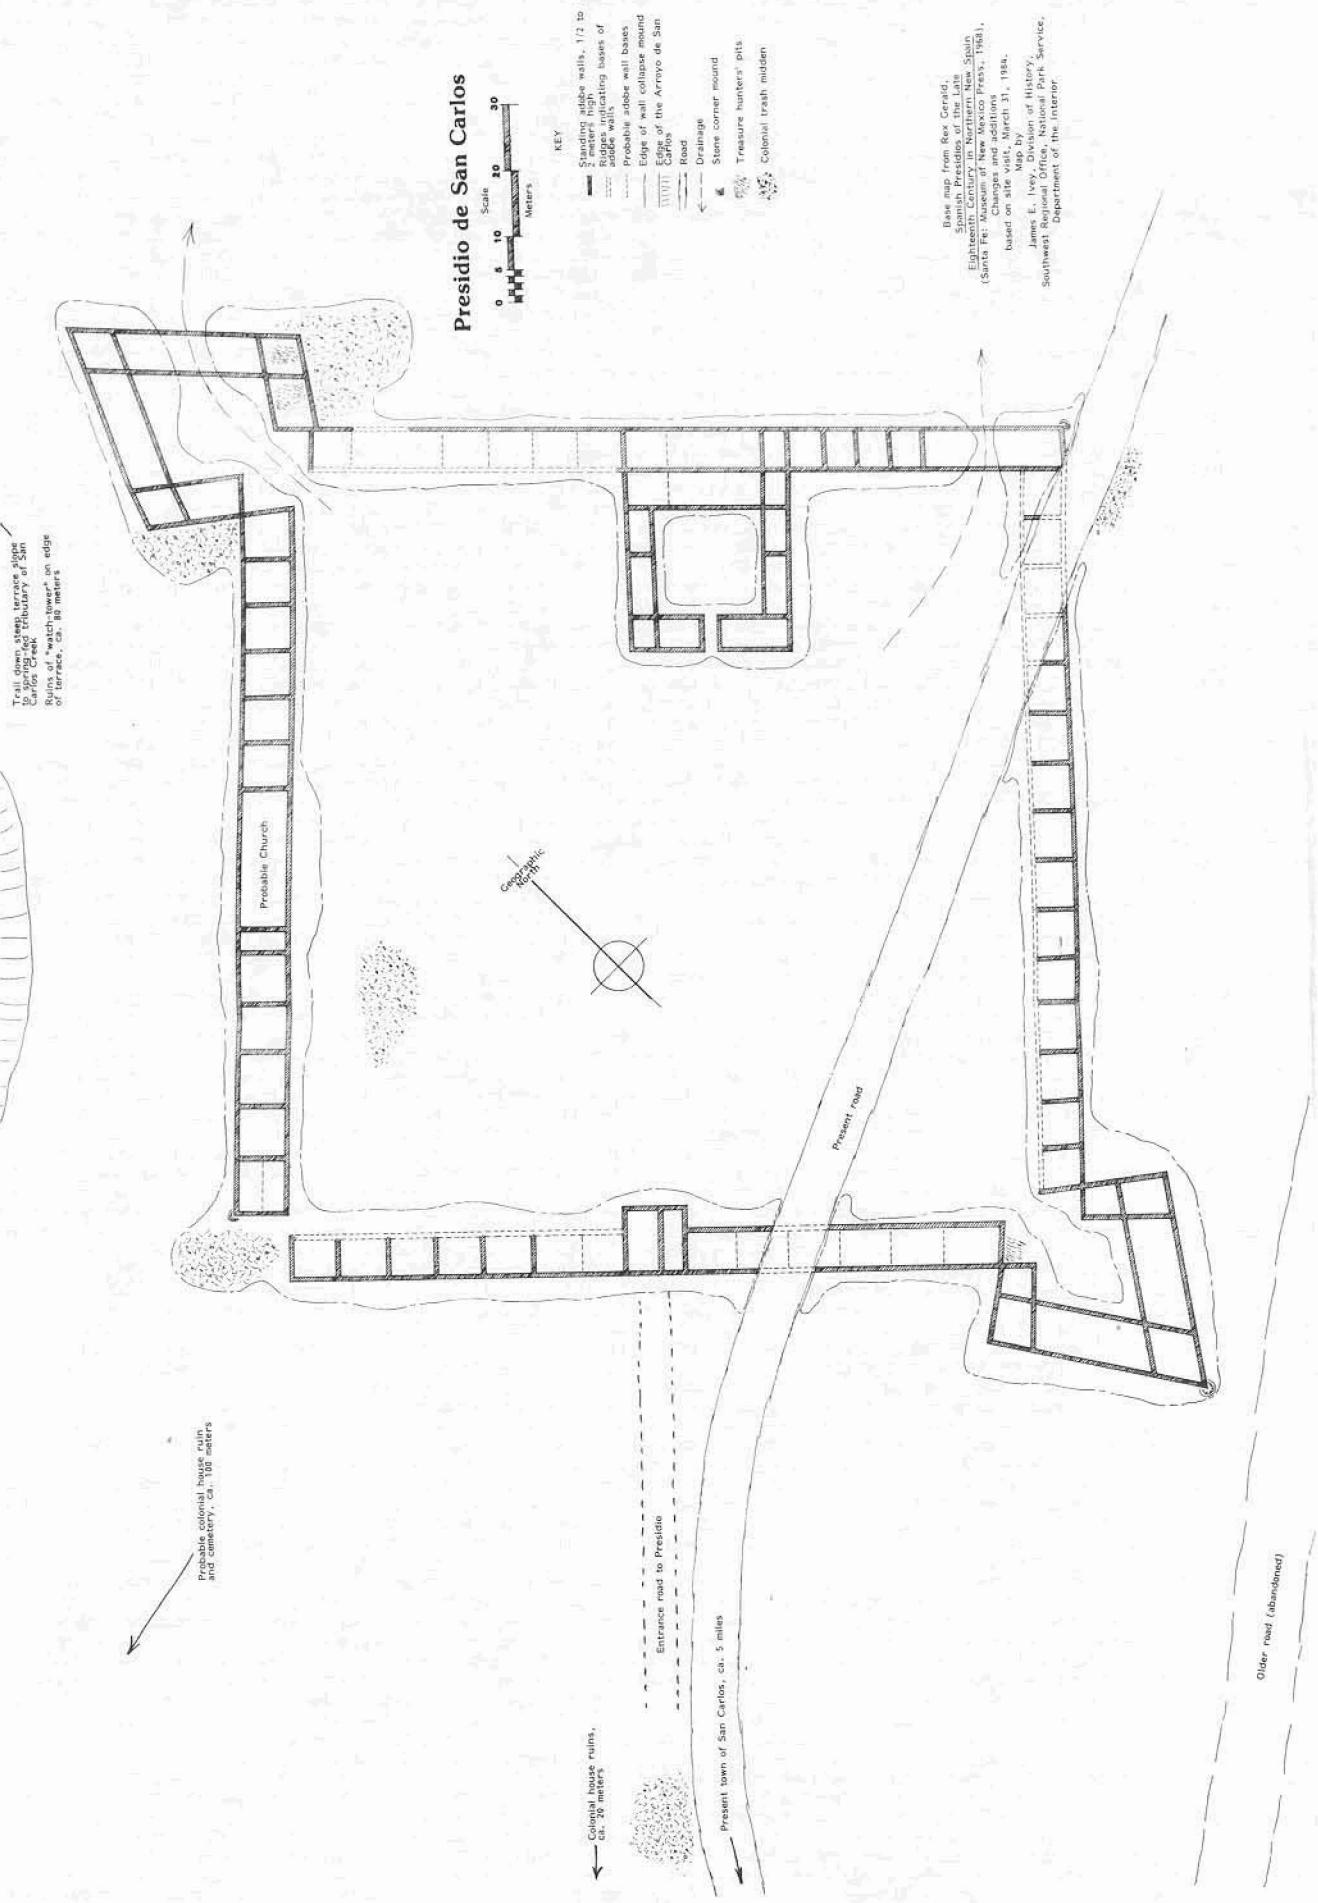
Presidio de San Carlos

Base map from Rex Gerald,
Spanish Presidios of Lower New Spain
(Santa Fe: Museum of New Mexico Press, 1968),
Eighteenth-century changes and additions
based on site visit, March 31, 1988.
Map by James E. Ivey, Division of History,
Southwest Regional Office, National Park Service,
Department of the Interior
